## Исследование морфологических признаков, возникающих при выстреле из гладкоствольного охотничьего оружия в стекло из триплекса

В. В. Зайцев

Зайцев Владимир Викторович, кандидат технических наук, доцент, доцент кафедры криминалистики, Саратовская государственная юридическая академия, zavladi@yandex.ru

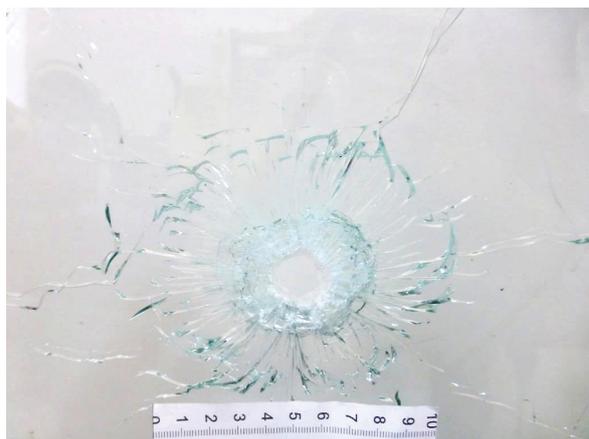
В результате стекло № 1 получило 5 повреждений. На расстоянии 150 мм от нижней границы стекла и 352 мм от правой границы стекла визуально выявлено сквозное повреждение 1 стекла пулей с расходящимися от краев радиальными и концентрическими трещинами и следами распространения звуковых волн. Форма входного отверстия неправильная, наибольший диаметр 23,4 мм (рис. 1). Форма выходного отверстия также неправильная, наибольший диаметр 38,3 мм. Края отверстий неровные, покрыты зазубринами и выколками.

Рис. 1. Сквозное повреждение 1 стекла № 1 пулей с расходящимися от краев радиальными и концентрическими трещинами

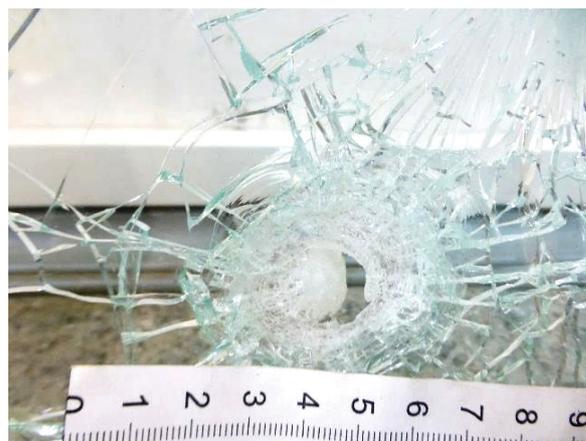
- повреждение 2 стекла картечью с расходящимися от краев радиальными и концентрическими трещинами (рис. 2). Форма входного отверстия неправильная, наибольший диаметр 17 мм. Выходное отверстие наполовину закрыто фрагментом поливинилбутиральной пленки с прилипшими к ней осколками, наибольший диаметр 28,3 мм. От краев отверстий выходят микротрещины, при пальпировании выявляются микросколы;

Рис. 2. Повреждение 2 стекла № 1 картечью с расходящимися от краев радиальными и концентрическими трещинами

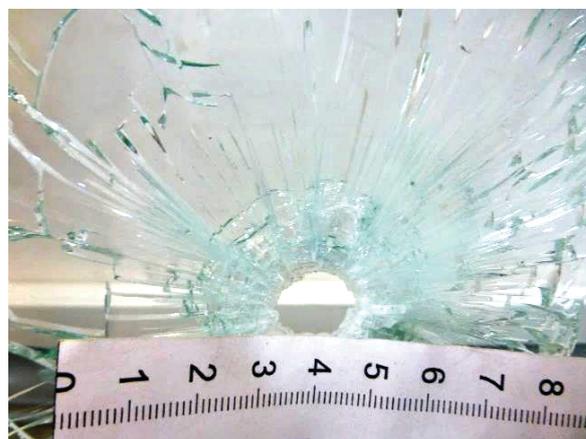
- повреждение 3 стекла картечью с расходящимися от краев радиальными и концентрическими трещинами и следами распространения звуковых волн (рис. 3). Форма входного отверстия неправильная, наибольший диаметр 15,9 мм. Форма выходного отверстия также неправильная, наибольший диаметр 26,4 мм. От краев отверстий выходят микротрещины, при пальпировании определяются микросколы;

Рис. 3. Повреждение 3 стекла № 1 картечью с расходящимися от краев радиальными и концентрическими трещинами

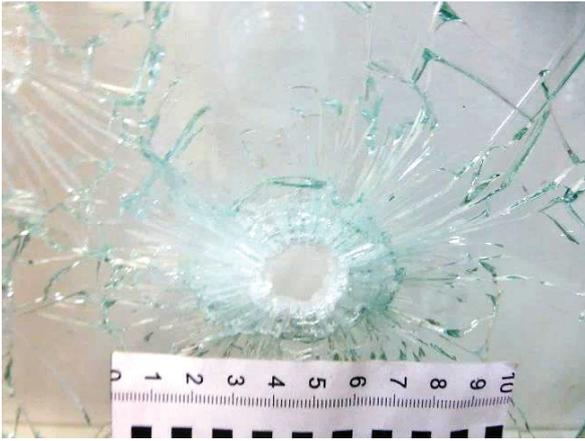
- повреждение 4 стекла картечью с расходящимися от краев радиальными и концентрическими трещинами и следами распространения звуковых волн (рис. 4). Форма входного отверстия

Рис. 4. Повреждение 4 стекла № 1 картечью с расходящимися от краев радиальными и концентрическими трещинами

неправильная, наибольший диаметр 16,3 мм. Форма выходного отверстия также неправильная, наибольший диаметр 27,1 мм. От краев отверстий выходят микротрещины, при пальпировании определяются микросколы;

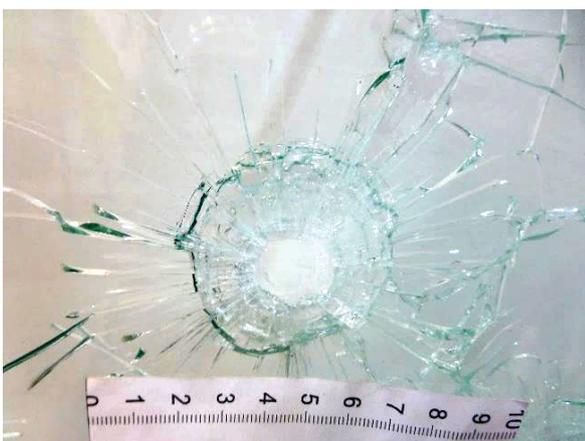
– повреждение 5 стекла картечью с расходящимися от краев радиальными и концентрическими трещинами и следами распространения звуковых волн (рис. 5). Форма входного отверстия неправильная, наибольший диаметр 16,9 мм. Форма выходного отверстия также неправильная, наибольший диаметр 28 мм. От краев отверстий выходят микротрещины, при пальпировании определяются микросколы.

Рис. 5. Повреждение 5 стекла № 1 картечью с расходящимися от краев радиальными и концентрическими трещинами

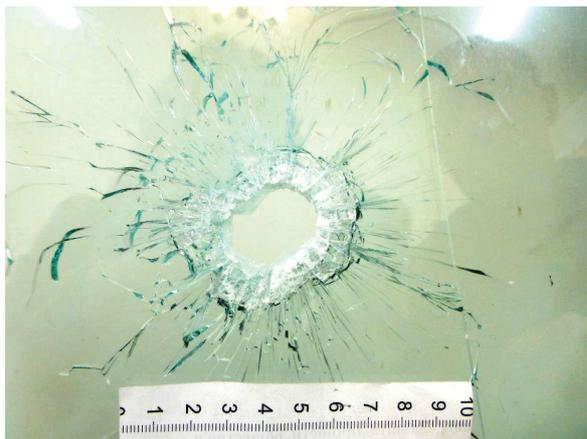
– на расстоянии 250 мм от верхней границы стекла и 310 мм от левой визуально выявлено сквозное повреждение стекла пулей с расходящимися от краев радиальными и концентрическими трещинами (рис. 6). Форма входного отверстия неправильная, наибольший диаметр 23,8 мм. Форма выходного отверстия также неправильная, наибольший диаметр 39,6 мм. Края отверстий неровные, покрыты зазубринами и выколками;

Рис. 6. Сквозное повреждение стекла № 2 с расстояния 10 м пулей с расходящимися от краев радиальными и концентрическими трещинами

ного и, соответственно, выходного отверстий на рис. 6 отличаются в большую сторону у повреждения на рис. 7;

Выявленные различия можно объяснить разной дистанцией выстрела и, соответственно, разной скоростью снаряда при пробивании стекла, что согласуется с фактическими данными.

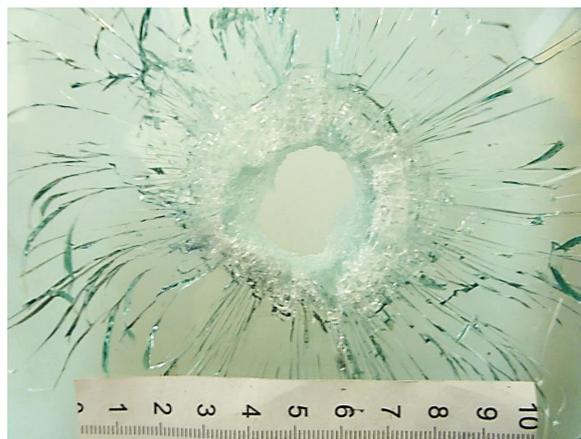
– на расстоянии 267 мм от верхней границы стекла и 168 мм от правой визуально выявлено сквозное повреждение стекла пулей с расходящимися от краев радиальными и концентрическими трещинами (рис. 7). Форма входного отверстия неправильная, наибольший диаметр 27 мм. Форма выходного отверстия также неправильная, наибольший диаметр 43,2 мм. Края отверстий неровные, покрыты зазубринами и выколками.

Рис. 7. Сквозное повреждение стекла № 2 с расстояния 20 м пулей с расходящимися от краев радиальными и концентрическими трещинами

2) степень поврежденности зоны входного отверстия (растрескивания) больше у повреждения на рис. 7.

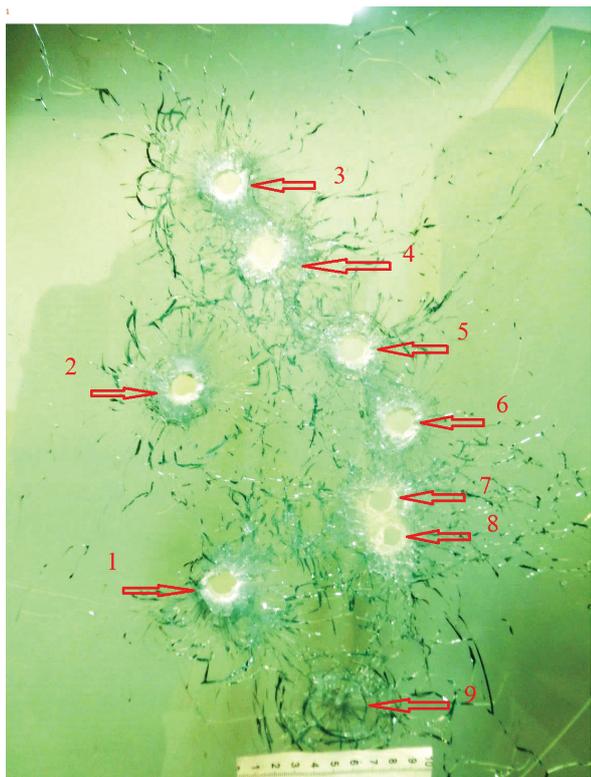
При эмпирическом исследовании в ветровое стекло № 3 были произведены выстрелы из ТОЗ-34 патроном 12×70 производства «Азот», снаряженным картечью 8,5 мм. Выстрел производился с расстояния 20 м в стекло, укрепленное в песке. В результате визуальным осмотром было установлено, что на расстоянии 256 мм от верхней границы стекла и 225 мм от нижней стекло получило 8 сквозных повреждений и один след рикошета (рис. 8).

Рис. 8. Сквозные повреждения и один след рикошета стекла № 3 с расстояния 20 м

Таким образом, повреждения № 1–8 имеют общие признаки огнестрельного происхождения, такие как: образование воронкообразной пробоины, у которой входное отверстие меньше выходного; наличие радиальных и концентрических

трещин, следов распространения звуковых волн; края повреждения неровные, покрыты сколами и выколками материала.

Повреждение № 9 представляет собой углубление в стекле, покрытое сетью радиальных и концентрических трещин. Наибольший диаметр углубления 28 мм. В месте схождения радиальных трещин в центре повреждения пальпированием выявлено отсутствие фрагмента стекла размером примерно 4 мм. Такие признаки, как форма кратера повреждения в виде воронки, обращенной узким концом к стороне движения снаряда, отсутствие сквозного отверстия, а также наличие значительного количества концентрических трещин, позволяют сделать вывод о том, что повреждение № 9 образовалось в результате рикошета снаряда.
